# **Kungsholmens grundskola och Sverigefinska skolan**

## **Utredning om trafiksäkerhetsåtgärder**

TRAFIKKONTORET

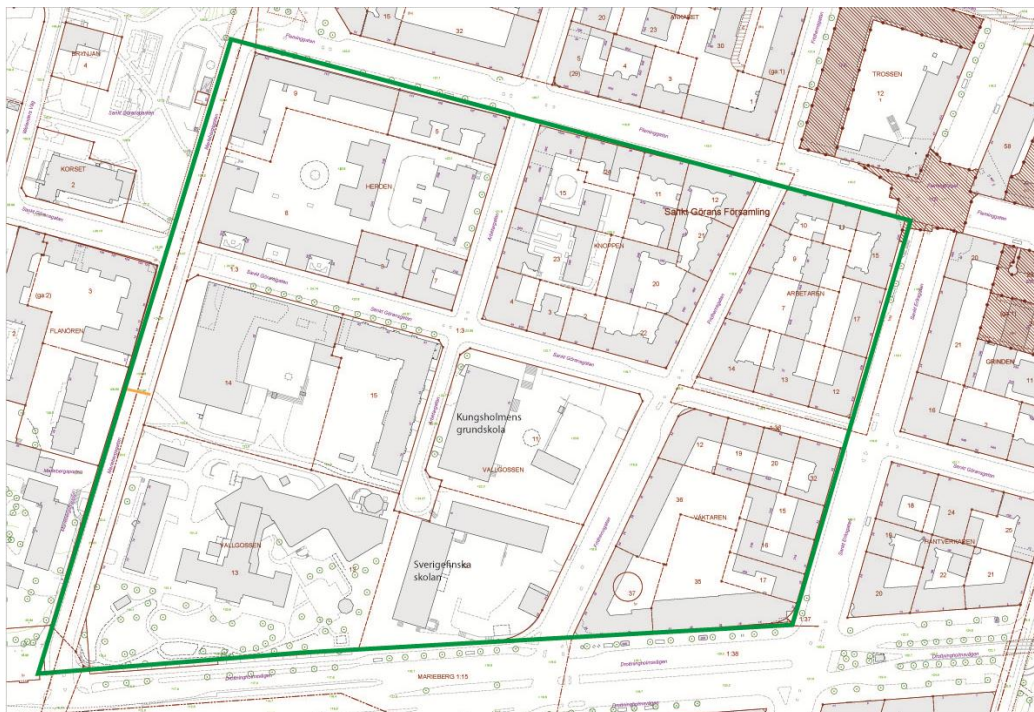
Figur 1. Studieområdets avgränsning

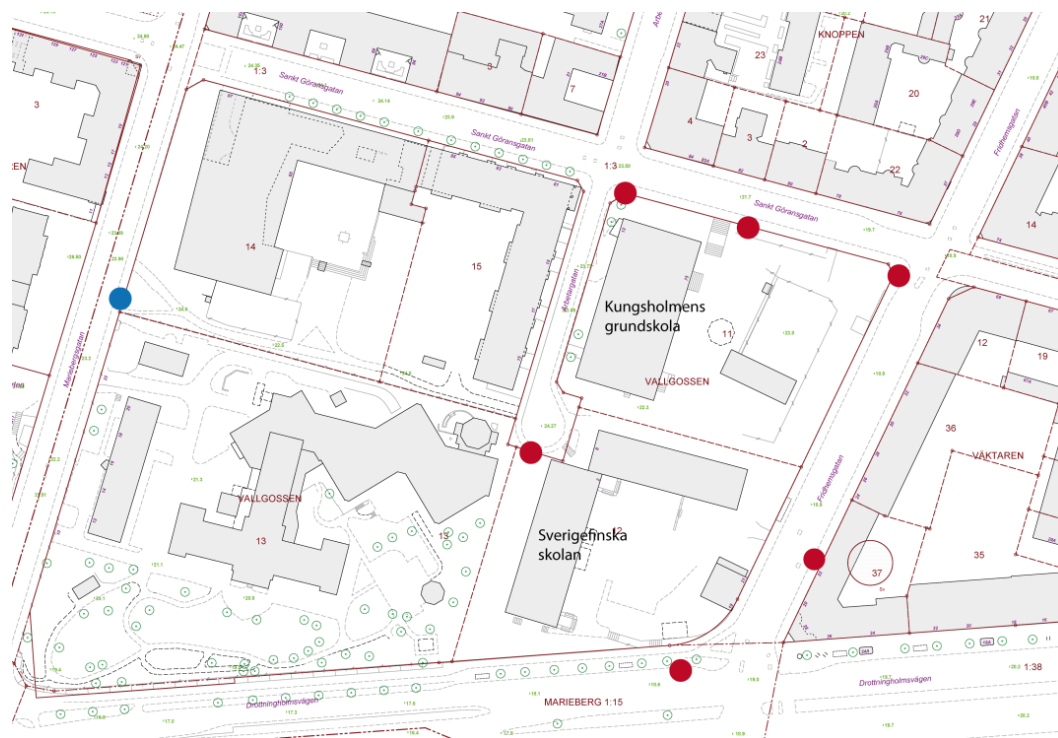
Figur 2. Röda prickar markerar platser för inventeringen den 30 maj och blå prick inventeringen 7 juni.

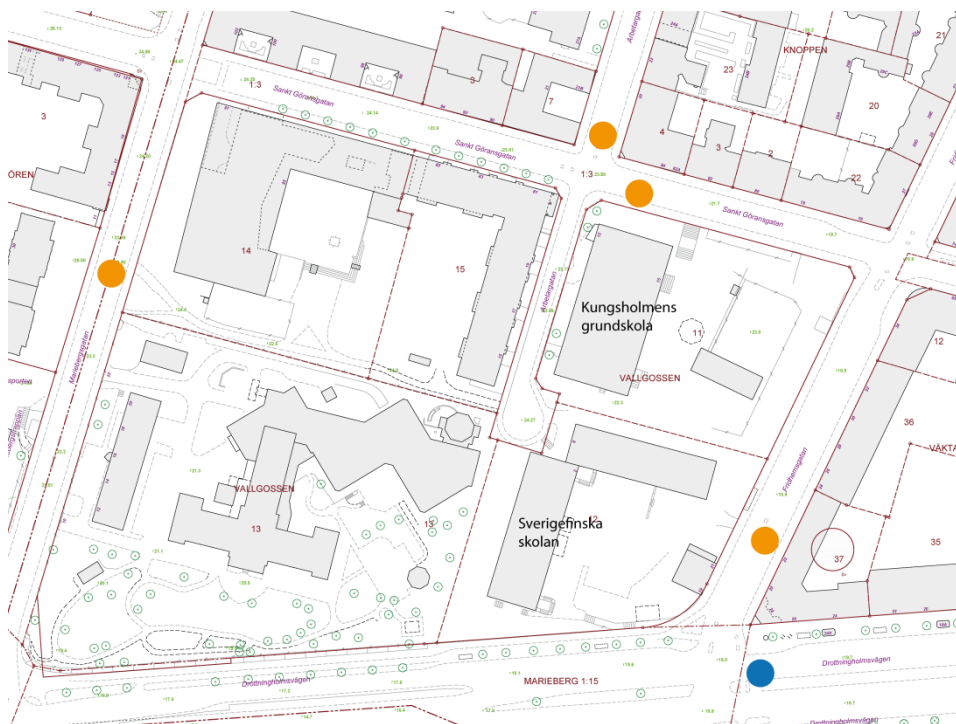
Figur 3. Platser för hastighetsmätningar 7-10 juni (orange markering) och plats för rödljuskörning 14 juni (blå markering).

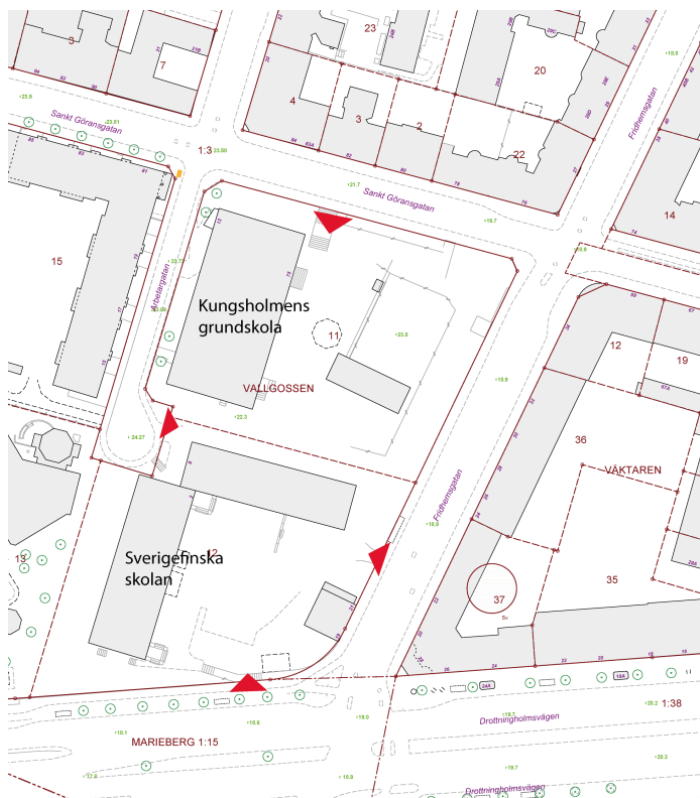
Det finns fyra entréer till skolområdet. Från Drottningholmsvägen går en trappa upp till Sverigefinska skolans skolgård. Från Fridhemsgatan finns en entré i form av en ramp/backe upp till området mellan de två skolorna. Från Sankt Göransgatan finns en trappa upp till Kungsholmens grundskolas skolgård och från vändplanen på Arbetargatan finns en gångväg som löper mellan Sverigefinska skolan och Kungsholmens grundskola.

Figur 6. Entréer till skolorna

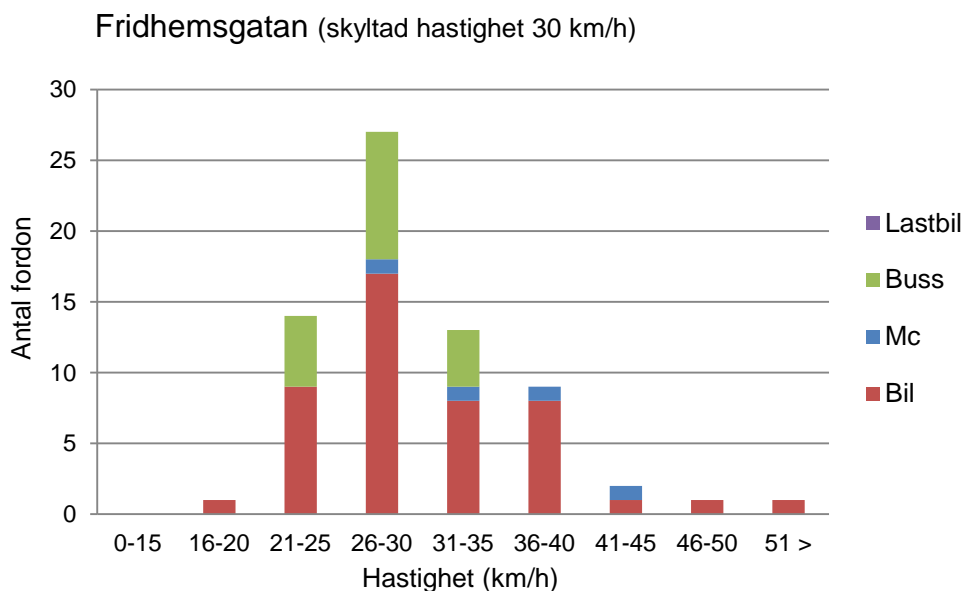
Hastighetsmätningarna visade att de allra flesta håller hastighetsbegränsningarna men att ett antal fordon kör fortare än tillåtet. Framförallt var det personbilar i södergående riktning som körde något snabbare. Se figuren nedan.

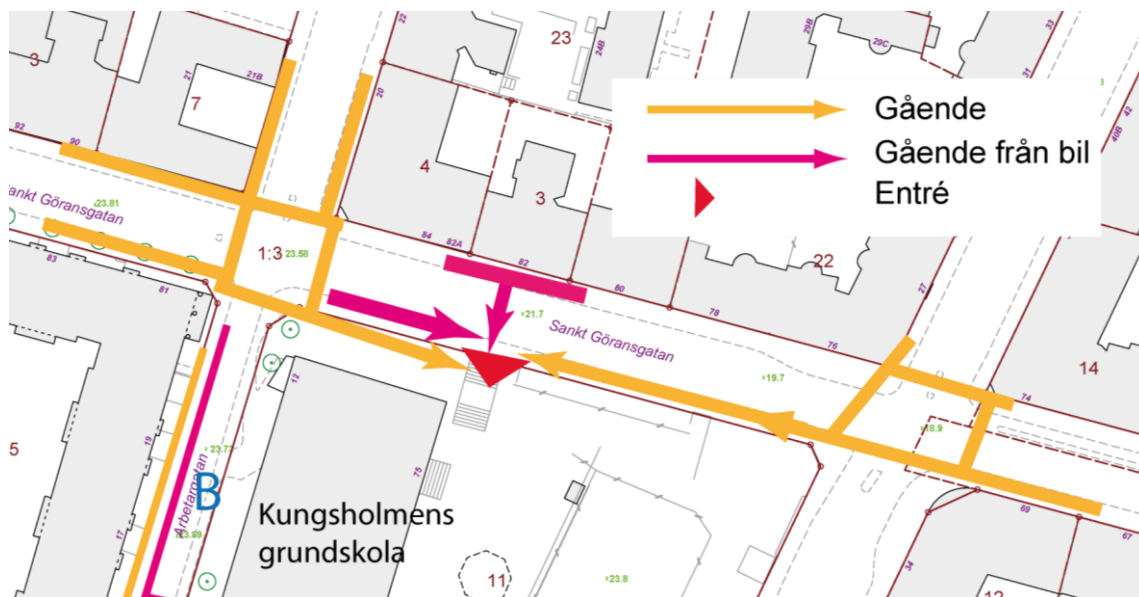
Trafikrytmen på platsen är lugn förutom en del tung trafik på väg till och från Arbetargatan som bullrar och tar plats. Majoriteten av gående som rör sig längs med gatan har skolorna som målpunkt. De flesta barnen som går själva till skolan kommer västerifrån och 90 % av eleverna bedömdes gå till Kungsholmens skola. Cykelparkering saknas vid entrén till skolan och många väljer därför att parkera sin cykel vid räcket på Sankt Göransgatan. Flera bilar dubbelparkerar på gatan för att lämna av sina barn.

Figur 8. Barnens rörelsemönster på väg till skolan på St Göransgatan.

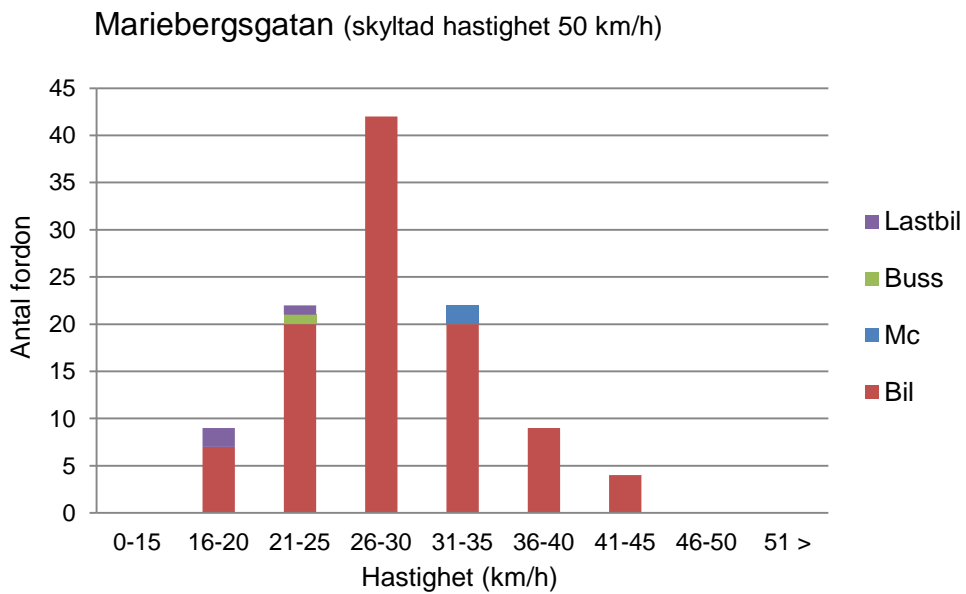
På Mariebergsgatan var det inga fordon som körde fortare än gällande hastighet vid mätningarna som gjordes i juni 2011, se *nedan*.

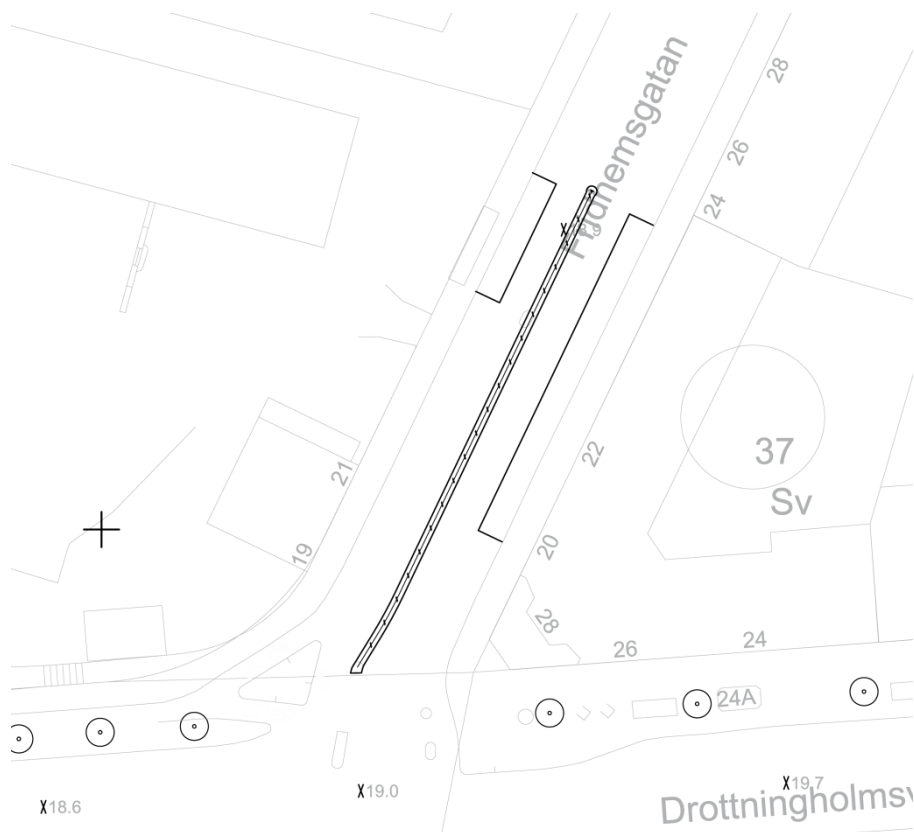
På Fridhemsgatan genar fotgängare över gatan för att ta sig till busshållplatsen på Drottningholmsvägen eller för att ta sig till entrén till skolorna. Fridhemsgatan har idag relativt låga trafikflöden vilket inbjuder gående att passera gatan på andra platser än vid övergångställena. Hastighetsmätningarna i denna utredning indikerar att hastighetsbegränsningen längs Fridhemsgatan ofta överskrids.

Figur 12. Skiss på en meter bred mittrefug och staket i mitten av Fridhemsgatan

På Fridhemsgatan skulle ett räcke eller staket vara en lämplig lösning för att förhindra gångtrafikanter från att gena över gatan. På grund av busshållplatser och lastzoner på båda sidor om gatan är det inte lämpligt att placera ett staket på någon av sidorna. Däremot är det möjligt att sätta ett staket placerat på en mittrefug i mitten av gatan. Gatans bredd medger att bussar och bilar ska kunna passera ett stillastående fordon som är uppställda längs med busshållplatser eller lastzoner.

Staketet begränsar också möjligheterna att gena från Drottningholmsvägen vänster in på Fridhemsgatan via den enkelriktade cykelbanan.

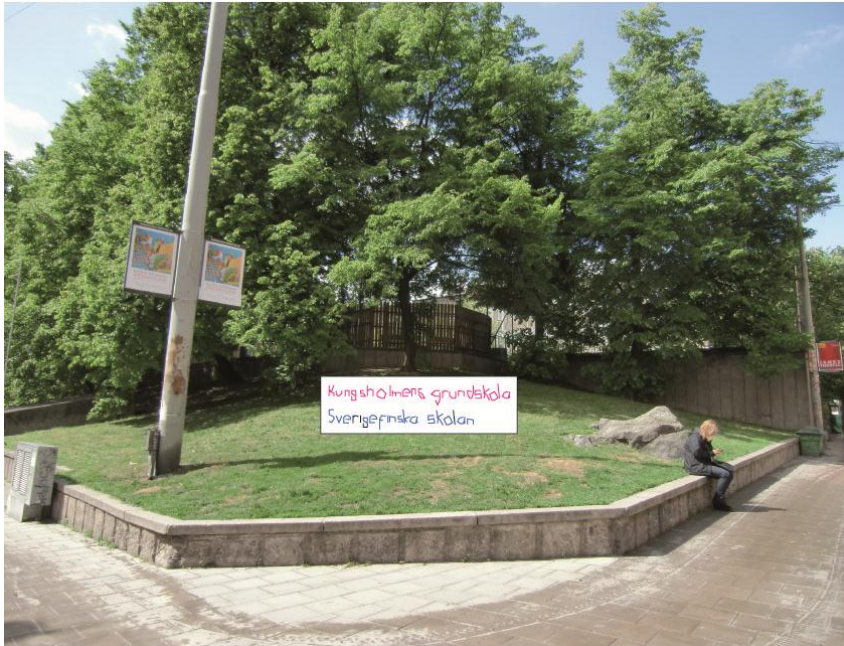
Höjdskillnaden mellan de gator som omger de båda skolorna innebär att skolorna inte syns för förbipasserare. Enda markeringen för bilförare att det finns skolor i närheten är målningarna 30 och skola i korsningarna Sankt Göransgatan/Fridhemsgatan och Sankt Göransgatan/Arbetargatan. En tydligare visualisering av skolorna, exempelvis genom skyltning, kan leda till bättre förståelse och efterlevnad av trafikreglerna av bilisterna. Förslag på placering av skyltar är på västra sidan av Fridhemsgatan i höjd med korsningen Sankt Göransgatan/Fridhemsgatan samt södra sidan av Sankt Göransgatan i korsningen Sankt Göransgatan/Arbetargatan. Skyltarna kan tas fram i samverkan mellan eleverna, stadsdelsförvaltningen och Sisab.

Figur 14. Förslag på placering av skylt för att visualisera skolorna
